くみあい通信 Vol. 94

令和5年10月25日発行

【処理場内 施設安全対策実施】

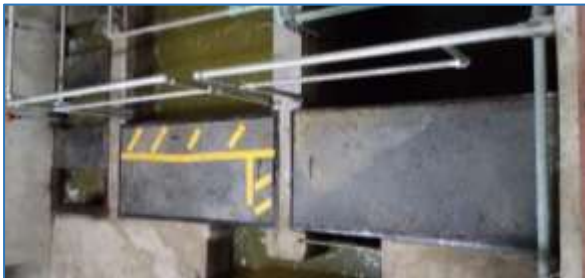
流入部

対策前

沈砂槽の足まわり

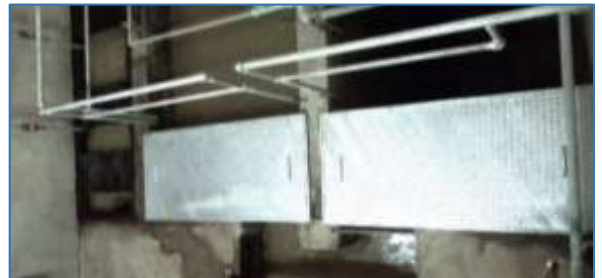
対策後

腐食に強い亜鉛メッキ板に交換

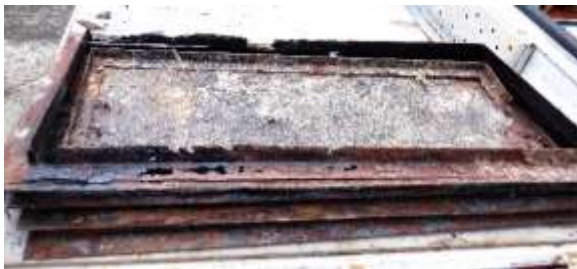
錆、劣化がひどいチェッカープレート裏側

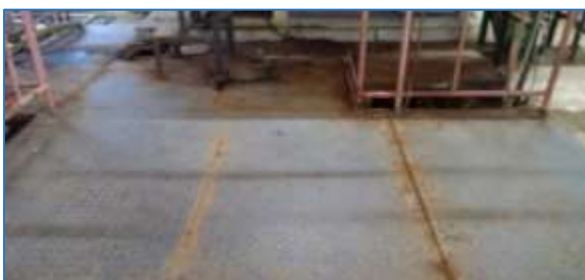
汚泥脱水機廻り

腐食による穴、錆のあるチェッカープレート

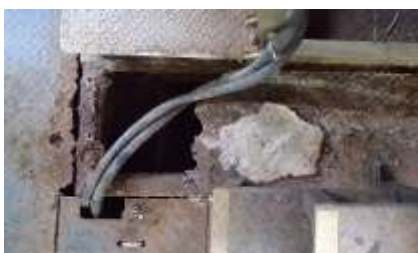
ステップ足元にある腐食による穴
