くみあい通信 Vol.117

マンホール蓋の取替

中継ポンプ場の定期点検

インバーター交換工事

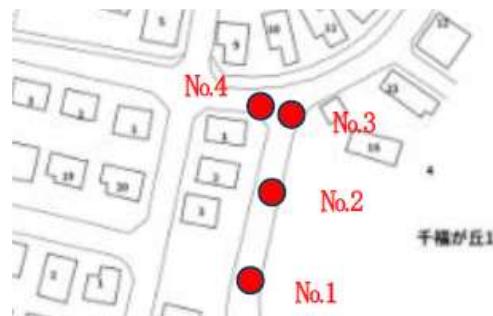
マンホール蓋の交換実施箇所

2024年11月2日、記録的大雨が観測され、千福が丘内でマンホールの鉄蓋が外れる事象が発生しました。

短時間で大雨が降ると、下水管内に混入する水量が急激に増え、逃げ場のなくなった空気がたまり、マンホール蓋を押し上げた結果蓋がずれてしまう現象がまれに発生します。

この問題を解消するため、11月12, 13日に千福が丘内で最も危険性の高い、団地内の汚水が合流する地点のマンホール蓋の交換工事を実施しました。新しい蓋は重量型で、浮き上がり防止機構を備えており、大雨時でも外れにくい構造となっています。

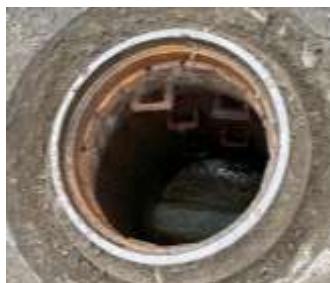
蓋受枠状態

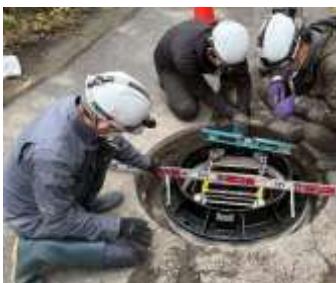
交換枠の取付加工

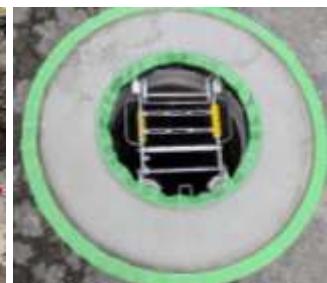
マンホール外周の補強

交換後マンホール
表層には樹脂モルタル

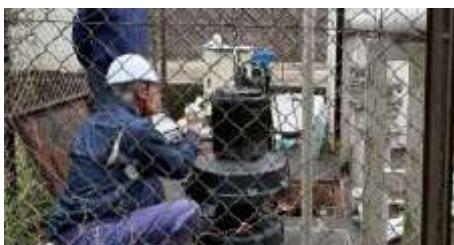
第一中継ポンプ場 ポンプの塗装処理

予防保全につとめ、今後の安定した稼働のために異音・振動・漏電・腐食の確認、運転状況のチェック、清掃とポンプ本体への再塗装を行いました。

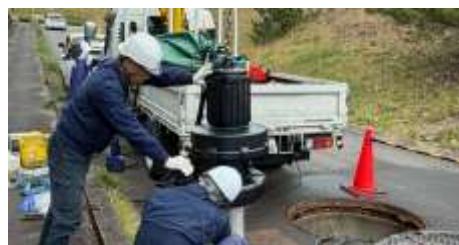
第二中継ポンプ場No.2ポンプ点検

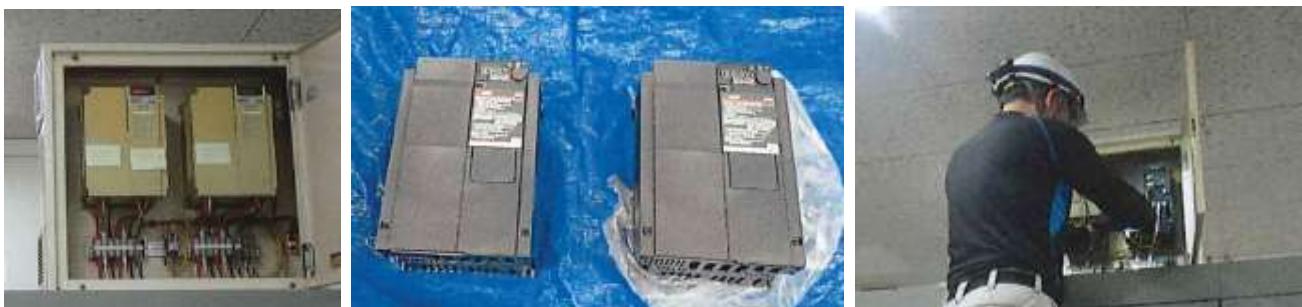
10月21日、流入ポンプのインバーターの更新工事を行いました。No.2ポンプのインバーターは冷却ファンの異常のため停止させ、No.1ポンプのみ運転させていました。既設品は廃盤となり部品供給もないため、経年数を考慮して2台まとめて更新しました。
