# くみあい通信 Vol.114

## 汚水処理場の電源設備(高圧受電設備、非常用発電設備等)の定期点検

## 汚水処理場管理棟ブロア室、ガラリ(給気口)の改修

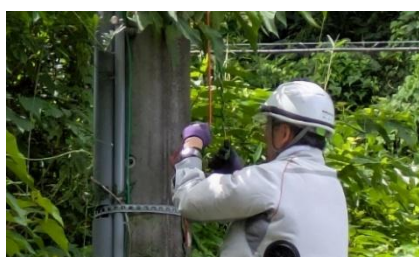
受電切断操作

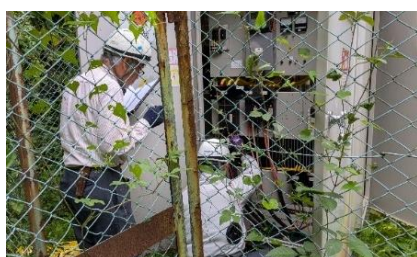
受電設備 高圧・低圧系統の点検

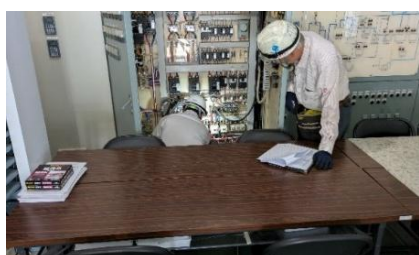
汚水処理制御盤の点検

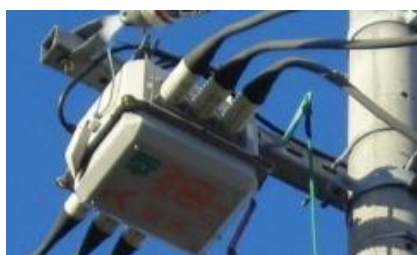
高圧気中負荷開閉器  
施設内で電気事故が発生した際に近隣周辺へ波及事故が  
起こるのを防ぐ。2024年に更  
新しました。

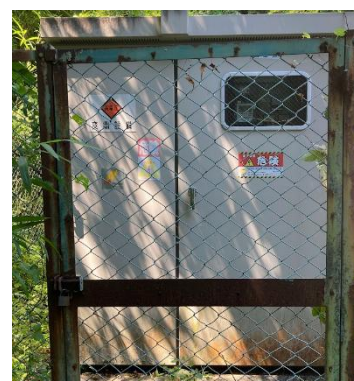
キュービクル式高圧受電設備  
送電される高圧の電気を受  
け入れ、施設内で使用  
できるようにするために  
適切に変圧、配電する設  
備。汚水処理施設を運  
転するには一般家庭と比  
べて大量の電力が必要で  
す。
